Jurnal Penelitian

## Asesmen Gedung Serba Guna Sekolah Tinggi Teknologi Payakumbuh (Assessment of the Multipurpose Building of Sekolah Tinggi Teknologi Payakumbuh)

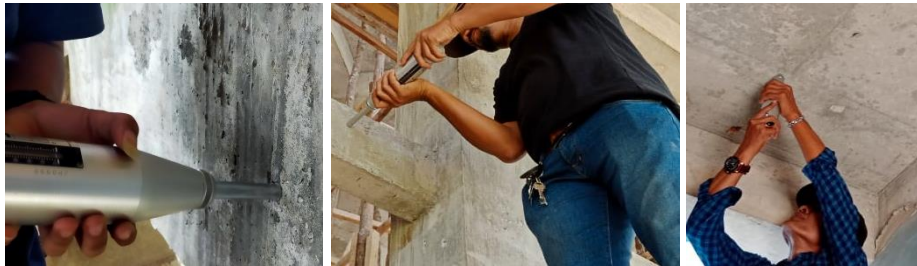
Gambar 2. Pengujian menggunakan alat *Hammer Test* pada komponen struktur (a) Kolom (b) balok dan (c) Pelat lantai

No.	Komponen struktur	Kuat Tekan rata-rata (N/mm <sup>2</sup> )
1	Kolom	20,3
2	Balok	20,7
3	Pelat	23,2

Hasil analisis terhadap kuat tekan komponen struktur Gedung Serba Guna Sekolah Tinggi Teknologi Payakumbuh yang disajikan pada Tabel 1 menunjukkan bahwa kuat tekan rata-rata kolom, balok dan pelat masing-masing adalah 20,3 N/mm<sup>2</sup>, 20,7 N/mm<sup>2</sup> dan 23,2 N/mm<sup>2</sup>. Nilai kuat tekan yang didapatkan dari hasil pengujian *hammer test* ini digunakan dalam analisis selanjutnya guna mengetahui kapasitas penampang pada bangunan.

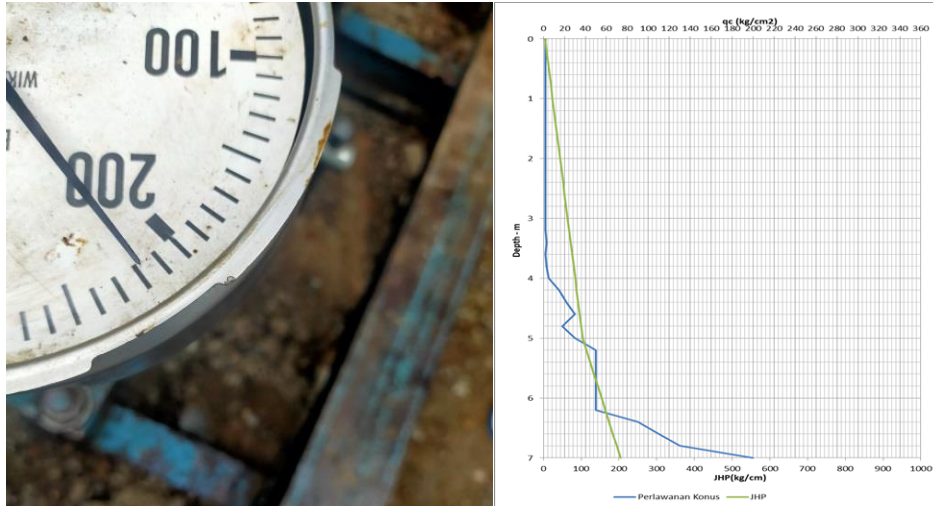
Gambar 3. Pengujian sondir (a) Bacaan Dial (b) Grafik Hasil Sondir

Setelah melakukan penyelidikan lapangan dengan alat sondir didapatkan nilai tahanan ujung qc sebesar 180 kg/cm<sup>2</sup> dan 200 kg/cm<sup>2</sup> yang berada pada kedalaman adalah 6,8 m dan 7 m sebagaimana disajikan pada Gambar 3.

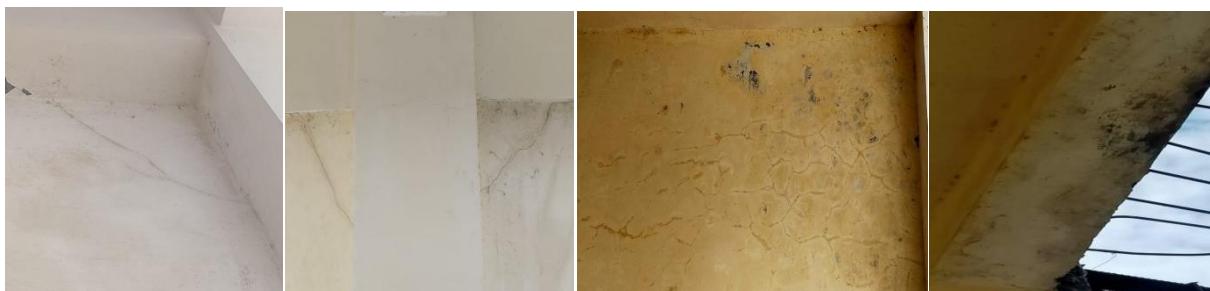
Kategori	Kerusakan
Rusak ringan	Retak pada dinding yang disajikan pada Gambar 3 dengan lebar retakan yang terjadi kecil dari 0,075 cm.
Rusak Sedang	Retak pada bagian lantai teras belakang, retakan yang terjadi berukuran sekitar 3 cm, yang disebabkan oleh penurunan tanah timbunan di tepi teras.
Noda	Terdapat noda pada beberapa bagian dinding.

Gambar 4. Kerusakan pada bangunan (a) Non struktural (b) Struktural

1. Perbaiki pada dinding dan balok yang mengalami retakan dengan cara mengisi semen pada retakan selanjutnya diplester kembali.
2. Perbaiki untuk noda yang berada pada dinding dan balok yaitu dengan cara mengamplas dinding yang terdapat noda selanjutnya dicat ulang.
3. Perbaiki pada teras belakang gedung yang mengalami keretakan dengan cara membongkar coran dan menambah timbunan tanah atau memperbaiki timbunan tanah yang berada disekitar teras dan mencor ulang.
4. Dari analisis yang dilakukan rekomendasi dari penulis terhadap Gedung Serba Guna Sekolah Tinggi Teknologi Payakumbuh yaitu disarankan untuk tidak menambah pembangunan lantai lagi.

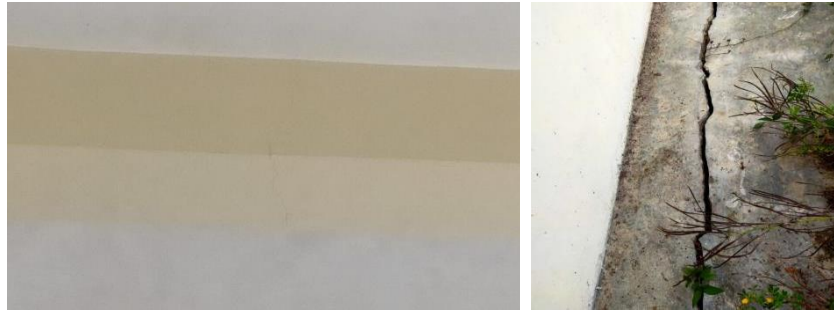
(b)

Kategori	Kerusakan
Rusak ringan	Retak vertikal pada balok yang disajikan pada Gambar 4 dengan lebar dari retak tersebut kurang dari 0,075 cm.
