Kinerja dan Rekomendasi Pengembangan Fasilitas Sepeda di Provinsi Daerah Istimewa Yogyakarta

Performace and recommendations for The Development of Bicycle Facilities in The Special Region of Yogyakarta

Agung Gumelar¹, Dewanti², Sigit Priyanto³

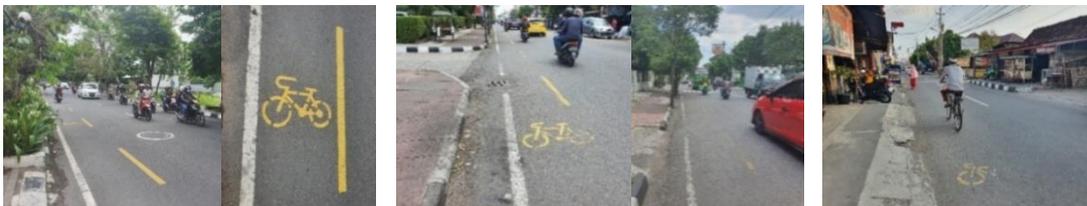
Penilaian untuk marka ruang tunggu sepeda di simpang beragam, yaitu mulai dari baik hingga rusak. Hal tersebut disebabkan terdapat lambang sepeda dan cat yang sudah memudar serta hilang di beberapa lokasi. Untuk rekapitulasi penilaian marka ruang tunggu sepeda di simpang dapat dilihat pada lampiran. Sementara itu, untuk marka penyeberangan sepeda hanya terdapat di dua tempat, yaitu di jalan Suroto dengan kondisi baik dan jalan Faridan Muridan dengan kondisi sedang. Kondisi marka jalur sepeda, marka ruang tunggu sepeda di simpang dan marka penyeberangan sepeda dapat dilihat pada Gambar 4.2, Gambar 4.3, dan Gambar 4.4.

Gambar 4.2 Kondisi Marka Jalur Sepeda Baik Di Jl. IPDA Tut Harsono (Kiri), Kondisi Sedang Di Jl. AM Sangaji (Tengah), dan Kondisi Rusak Di Jl. Kemasn (Kanan)

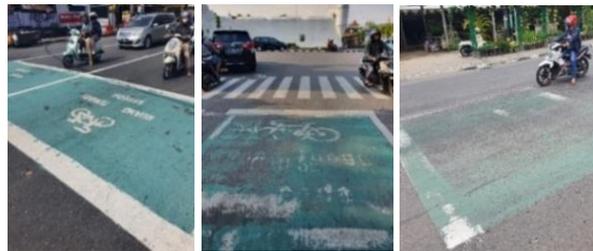
Gambar 4.3 Kondisi Ruang Tunggu Sepeda Kondisi Baik (Kiri), Sedang (Tengah), dan Rusak (Kanan)

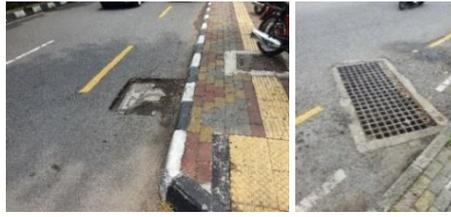
AASHTO menyebutkan, apabila drainase terletak di tengah jalur sepeda maka penutup drainase tidak boleh terdapat celah. [7] Hasil observasi untuk drainase menunjukkan penempatan *inlet* drainase diantara jalur sepeda dan trotoar. Terdapat juga penutup drainase yang diletakan melintang jalur sepeda. Di sejumlah titik terdapat penutup drainase yang tidak tertutup rapat sehingga membentuk suatu lubang. Kondisi seperti ini dapat mengurangi kenyamanan dan membahayakan pengguna sepeda ketika sedang berkendara di jalan.

Gambar 4.5 Drainase Jalur Sepeda Dengan Tutup Tidak Rapat Di Kota Yogyakarta

Untuk menghindari permasalahan yang terjadi pada *inlet* bertipe *grates*, dapat dilakukan dengan menghilangkan sepenuhnya *grates* dan membuat *inlet* pada sisi trotoar (*curb inlet*). [7] Penggunaan *curb inlet* telah dilakukan di negara Belanda. Penggunaan *curb inlet* lebih baik dan lebih aman untuk pengendara di jalan. [12]

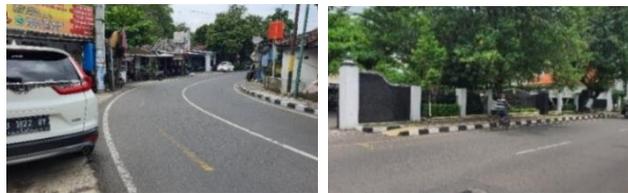
Penilaian pada kualitas pandang didasarkan oleh AASHTO yang menyatakan pada jalur sepeda tidak boleh ada benda yang menghalangi pandangan pesepeda di jalan seperti pohon, tiang, atau benda lain. [7] Dari hasil observasi menunjukkan bahwa tidak ditemukan benda-benda yang dapat menghalangi pandangan pesepeda ketika berkendara. Kualitas pandang di tikungan juga baik, dimana pengendara dapat melihat kendaraan yang datang dari arah berlawanan.

Gambar 4.6 Kualitas Pandang Jalur Sepeda Di Kota Yogyakarta

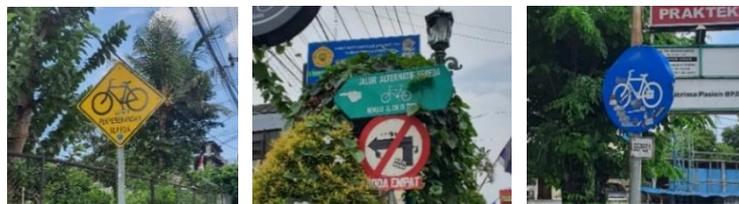
Hasil observasi menunjukkan terdapat beberapa rambu yang digunakan seperti rambu penanda jalur sepeda, rambu penyeberangan sepeda, rambu dilarang parkir, dan rambu jalur sepeda alternatif. Pada jalur alternatif sepeda tidak ditemukan petunjuk arah di sepanjang jalur alternatif. Sedangkan di beberapa titik terdapat rambu yang kondisinya kurang baik seperti penyok dan tertutup cat.

Gambar 4.7 Rambu Lalu Lintas Di Kota Yogyakarta

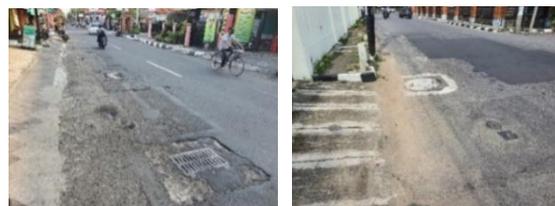
Mayoritas perkerasan jalur sepeda di Kota Yogyakarta menggunakan perkerasan aspal. Terdapat juga jalur sepeda yang menggunakan *paving block* seperti di jalan Teknik Selatan. Selama observasi lapangan dilakukan mayoritas jalur sepeda memiliki perkerasan yang mulus. Namun terdapat jalur sepeda dengan perkerasan yang rusak dan berlubang, yaitu pada jalan Kemas dan jalan Trimo.

Gambar 4.8 Kondisi Perkerasan Rusak Di Jalan Kemas (Kiri) dan Jalan Trimo (Kanan)

Jalur sepeda yang terdapat di Yogyakarta memiliki kondisi perkerasan yang baik. Meskipun demikian, pemeliharaan kondisi perkerasan tetap perlu dilakukan secara berkala oleh pemerintah daerah agar kondisi perkerasan tetap mulus dan terus memberi rasa nyaman ketika bersepeda di jalan. Kerusakan jalan dapat disebabkan oleh empat hal utama, yaitu material konstruksi, lalu lintas, iklim dan air. [10] Perkerasan jalan rentang rusak akibat air dan curah hujan. Maka jalur sepeda harus dilengkapi dengan drainase yang memadai untuk mencegah adanya genangan air. Untuk mengalirkan air dari jalan menuju saluran drainase dapat menggunakan berbagai tipe *inlet*. Di Yogyakarta jenis *inlet* drainase yang digunakan yaitu tipe *grates*. Hasil observasi menunjukkan, pemilihan jenis dan tata cara pemasangan inlet telah sesuai dengan AASHTO, yang mengatakan pemasangan inlet harus berlawanan dengan arah perjalanan sepeda. [7] Pemasangan arah yang salah dapat menyebabkan ban sepeda slip ke dalam lubang inlet.

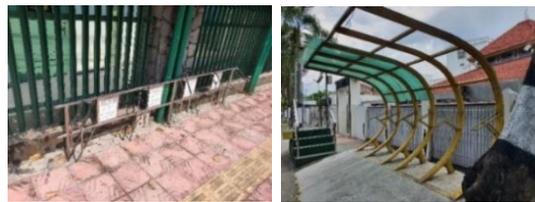
Berdasarkan pengamatan di lapangan hanya jalan Sriwedani yang menyediakan tempat parkir sepeda menjadi satu dengan sepeda motor. Pada tempat parkir tersebut, terdapat petugas yang mengatur dan menjaga. Tarif yang dikenakan kepada pengguna sepeda untuk parkir di jalan Sriwedani adalah Rp. 1.000. Pihak penyedia bus trans Jogja juga telah menyediakan tempat parkir sepeda di sejumlah halte. Meskipun terdapat fasilitas parkir yang baik, namun ditemukan halte dengan fasilitas parkir yang sudah mengalami kerusakan.

Gambar 4.9 Fasilitas Parkir Di Halte Bus Trans Jogja Kondisi Baik (Kiri) dan Kondisi Rusak (Kanan)

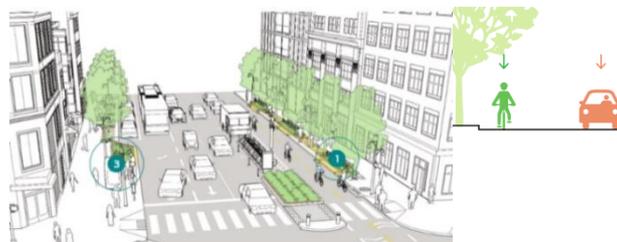
Curah hujan dan suhu panas berpengaruh kuat terhadap penggunaan sepeda untuk bekerja, sehingga pemilihan sepeda sebagai moda pendukung kerja sangat sensitif terhadap cuaca. [13] Untuk mengurangi efek yang ditimbulkan oleh cuaca dapat dilakukan dengan penyediaan peneduh di sepanjang jalur sepeda. Terdapat dua jenis peneduh yang dapat digunakan, yaitu *shelter*/atap dan pohon. [8] Penggunaan pohon lebih memberikan keuntungan, antara lain sebagai pelindung panas, mengurangi polusi udara, mengurangi polusi suara dan memberikan penampilan tata kota yang lebih indah. Pohon di sepanjang jalan juga memiliki kontribusi yang signifikan untuk penghijauan kota dan manajemen *stromwater*, perlindungan, sebagai kanopi jalan, menjaga kualitas udara, memberi kesehatan publik dan mengurangi panas perkotaan. [14] NACTO menyebutkan pohon dapat mengurangi kebisingan di daerah urban sebanyak 3-5 desibel, serta menurunkan temperatur udara sebanyak 2-8 °C. [14] Didalam AASHTO disebutkan tidak diperkenankan terdapat benda yang menghalangi pandangan pesepeda ketika berkendara, termasuk pohon. [7] Oleh sebab itu pemilihan ukuran dan peletakan pohon perlu dilakukan. Pohon dapat diletakkan di posisi antara jalur sepeda dan trotoar, sehingga dapat mengakomodasi pesepeda dan pejalan kaki.

Gambar 4.12 Posisi Pohon Pada Sisi Jalur Sepeda
Sumber: NACTO [14]

Pohon di sepanjang jalan pada saat musim hujan dapat membahayakan pengendara. Sehingga pada penerapannya, pohon di sepanjang jalur sepeda perlu dilakukan pemeliharaan berupa pengecekan dan pemotongan secara berkala terhadap batang pohon yang dapat membahayakan pengguna di jalan.

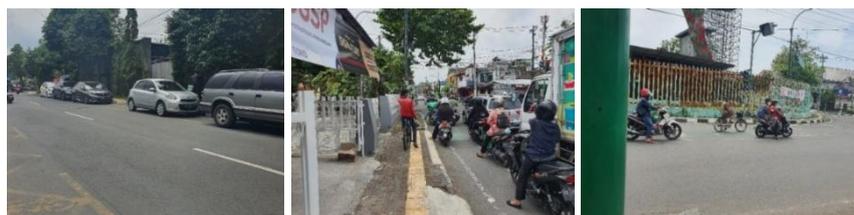
Penggunaan ruang jalan yang tidak semestinya seperti parkir di badan jalan banyak dijumpai di jalan-jalan Yogyakarta. Pada beberapa lokasi ditemukan juga kendaraan yang parkir di atas jalur sepeda dan berhenti di atas fasilitas ruang tunggu sepeda di simpang. Selain dapat mengurangi kenyamanan pesepeda ketika berkendara, konflik perebutan ruang jalan ini tentu dapat mengurangi minat dan penggunaan sepeda di provinsi Daerah Istimewa Yogyakarta.

Gambar 4.14 Kendaraan yang Berhenti dan Parkir Di Fasilitas Sepeda

Untuk mengatasi permasalahan ini, pemerintah dan pihak berwajib perlu tegas terhadap pengguna kendaraan bermotor yang parkir di jalur sepeda dan berhenti di ruang tunggu sepeda di simpang. Pihak kepolisian dan Dinas Perhubungan dapat melakukan patroli secara rutin untuk menindak pelanggaran di sepanjang jalur sepeda dan fasilitas sepeda di simpang. Selain itu, dapat dilakukan pemasangan CCTV di beberapa titik agar dapat melakukan pengawasan selama 24 jam. Solusi lain yang dapat digunakan untuk kendaraan bermotor yang parkir di jalur sepeda, yaitu dengan menyediakan lokasi kantong parkir di beberapa tempat. Sebagai contoh yaitu jalur sepeda di jalan M. Djariat Dalhar/jalan Andong yang dipenuhi oleh kendaraan para pengunjung pedagang kaki lima yang parkir di jalur sepeda. Untuk mengatasi permasalahan tersebut dapat dilakukan dengan

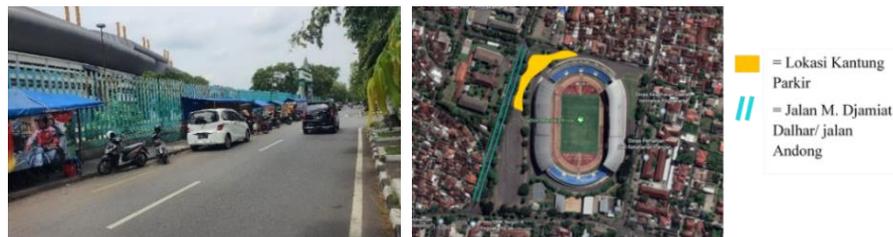
Gambar 4.15 Kondisi Parkir Di Jalan M. Djamiat Dalhar/Jalan Andong dan Rencana Lokasi Kantong Parkir Di Stadion Mandala Krida

penyediaan kantong parkir di halaman stadion Mandala Krida yang terletak tepat di sebelah jalan M. Djamiat Dalhar/jalan Andong.
