Penggunaan Metode *Ultrasonic Pulse Velocity* (UPV) dalam Evaluasi Kerusakan Struktural *Mooring Dolphin* Pasca Insiden Kapal (Studi Kasus : Perbaikan *Mooring Dolphin* – Pertamina, Tg.Uban)

The Use of Ultrasonic Pulse Velocity (UPV) Method in Evaluating Structural Damage of Mooring Dolphin Following a Ship Incident (Case Study: Repair of Mooring Dolphin – Pertamina, Tg. Uban)

Muhammad Andika Rivaldo¹, Indrastuti²^{1,2}Teknik Sipil, Teknik Sipil Dan Perencanaan, Universitas Internasional BatamEmail Korespondensi: 2011022.muhammad@uib.edu

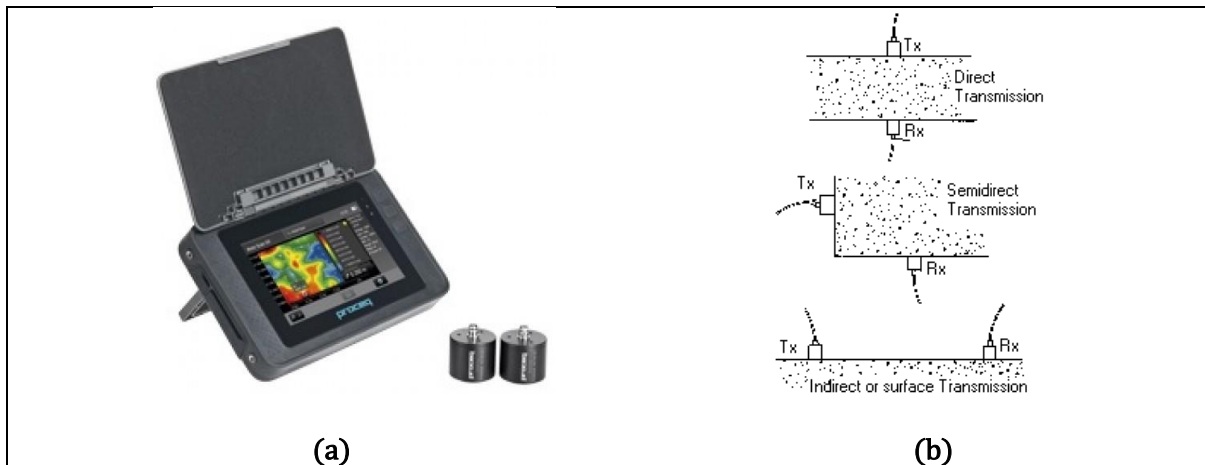
Gambar 2.1 (a) Proceq PL 200 (*Pundit Ultrasonic Pulse Velocity*) (b) metoda pengujian

Gambar 2.1 (a) menunjukkan peralatan UPV yang digunakan dalam investigasi ini. Secara umum terdapat tiga cara dalam pelaksanaan pengujian UPV. Ketiga cara tersebut adalah *direct*, *semi direct* dan *indirect* seperti yang ditunjukkan pada Gambar 2.1 (b).

Metoda direct umumnya digunakan untuk mengetahui mechanical properties beton seperti perkiraan kuat tekan dan dynamic modulus elastik (ASTM International, 2009). Selain itu, pengujian UPV dapat juga digunakan untuk menilai kualitas beton eksisting melalui pengamatan cepat rambat gelombang ultrasonik.

Di lain pihak, pengaplikasian metode indirect pada pengujian UPV digunakan untuk mengetahui kedalaman retak yang terjadi pada komponen struktur beton baik akibat internal load maupun external load (Sankar & Muthuraman, 2020).

Metoda indirect juga dapat diaplikasikan untuk mengetahui kualitas beton di elemen struktur beton yang tidak mengalami keretakan. Dengan mempertimbangkan bahwa kedalaman gelombang ultrasonik yang mampu dicapai dengan menggunakan metoda indirect adalah sebesar setengah jarak transmitter terhadap receiver (berdasarkan uji laboratory), maka bentuk gelombang ultrasonik yang terbentuk dengan mengaplikasikan metoda *indirect* dapat diasumsikan berbentuk setengah lingkaran, dimana jarak antara *transmitter* terhadap *receiver* merupakan diameter dari bentuk setengah lingkaran gelombang ultrasonik. Sehingga korelasi cepat rambat gelombang ultrasonik yang didapat dengan mengaplikasikan metoda *direct* dan *indirect* untuk jarak *transmitter* dan *receiver* yang sama adalah sebagai berikut:

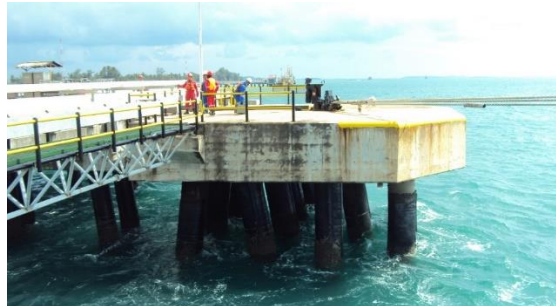
Gambar 3.1 *Mooring Dolphin 6, Jetty 7 PT. Pertamina Tanjung Uban (Tampak Depan)*

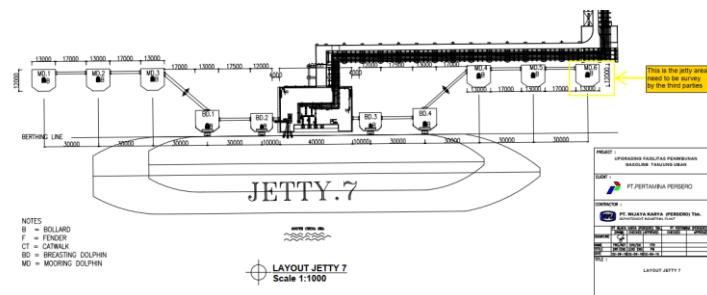
Gambar 3.3 Layout *Mooring Dolphin 6, Jetty 7 PT. Pertamina Tanjung Uban*

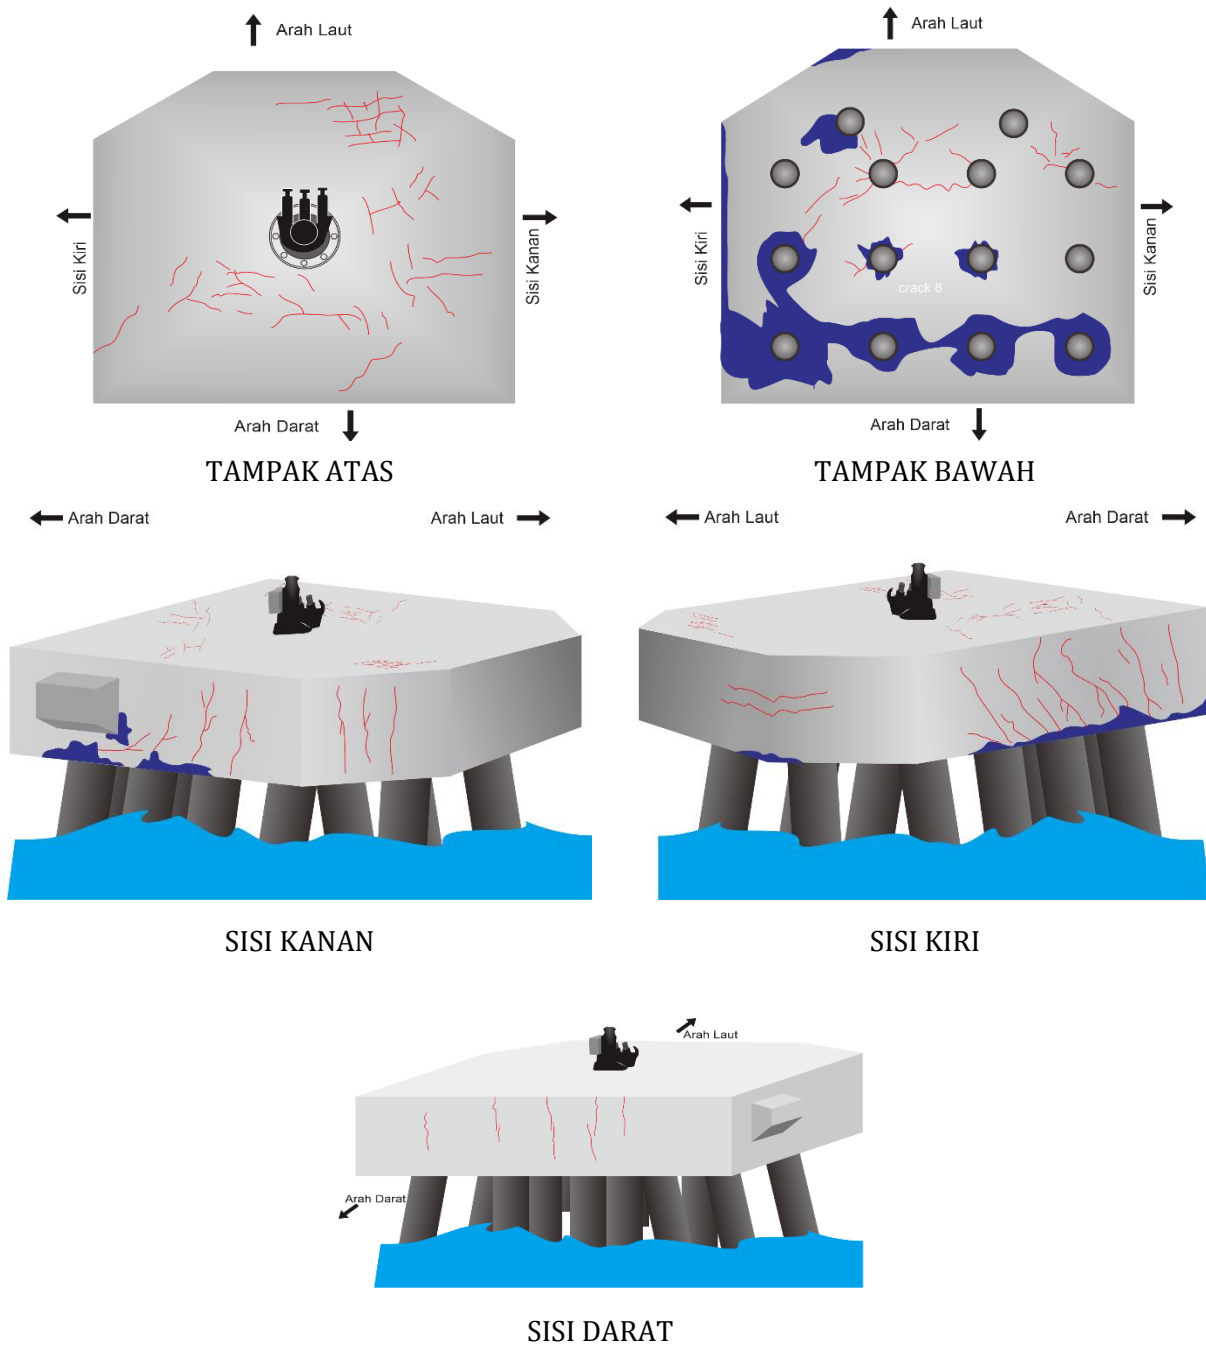
Berdasarkan hasil survei visual yang dilakukan di *Mooring Dolphin 6, Jetty 7 PT. Pertamina Tanjung Uban* dapat digambarkan sebagai berikut :

Hasil Uji Kedalaman Retak (*Crack Depth*)

Hasil uji kedalaman retak (*Crack Depth*) yang dilakukan di struktur atas *Mooring Dolphin 6*, *Jetty 7 PT. Pertamina Tanjung Uban* dapat disimpulkan sebagai berikut:

- Struktur Atas	kedalaman retak	mulai dari	25 - 59 mm
	lebar retak	mulai dari	0,20 - 0,45 mm
- Struktur Bawah	kedalaman retak	mulai dari	23 - 98 mm
	lebar retak	mulai dari	0,15 - 0,40 mm
- Sisi Kanan	kedalaman retak	mulai dari	12 - 57 mm
	lebar retak	mulai dari	0,30 - 1,00 mm
- Sisi Kiri	kedalaman retak	mulai dari	16 - 58 mm
	lebar retak	mulai dari	0,25 - 0,55 mm
- Sisi Depan Kanan	kedalaman retak	mulai dari	18 - 20 mm
	lebar retak	mulai dari	0,20 - 0,25 mm

Berdasarkan hasil analisa dari investigasi menggunakan metode UPV (*Ultra Pulse Velocity*) pada *Mooring Dolphin 6*, Jetty 7 PT. Pertamina Tanjung Uban dengan hasil pemeriksaan kedalaman keretakan masih dalam kondisi selimut beton dan hasil analisa struktur yang didapatkan termasuk dalam kondisi baik, maka dapat disimpulkan bahwa kerusakan yang terjadi tidak menyebabkan kerusakan parah pada struktur beton sehingga *Mooring Dolphin* tersebut hanya perlu perbaikan beton ringan pada area *spalling* dan *crack*. Untuk *Mooring Dolphin* milik PT Pertamina masih dapat digunakan seperti fungsi sebelumnya.
