Evaluasi Geometrik Jalan dengan Teknologi UAV Yang Diolah Melalui *Software* Berbasis *Orthophoto* pada Jalan Soekarno Hatta Km 10 – Km 15 Kalimantan Timur

Geometric Evaluation of Roads with UAV Technology Processed Through Orthophoto-Based Software on Jalan Soekarno Hatta Km 10 – Km 15 East Kalimantan

Dhinar Yoga Hanggung Legowo¹, Dhiana Dwi Widiawati², Angga Ridwan Sayid Mahendra²

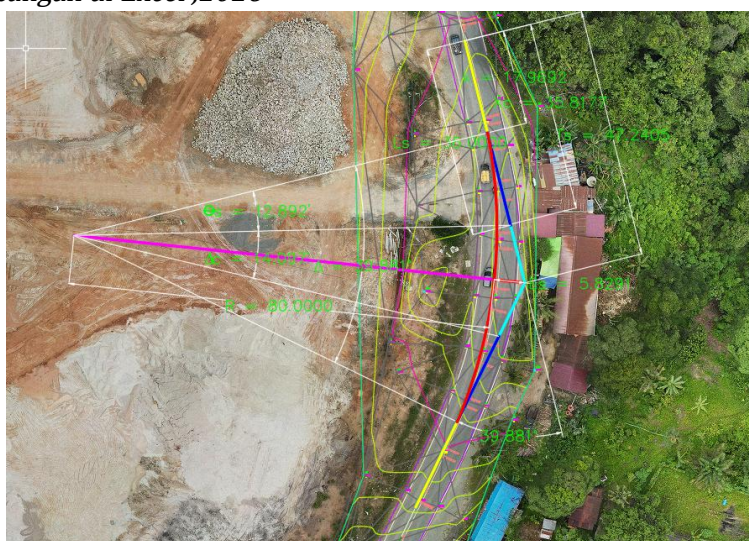
Gambar 1 Tikungan 2 STA 0 + 202.555 (S-C-S)

Berdasarkan hasil pengamatan di lapangan terdapat adanya 34 tikungan existing di mana semuanya didesain menggunakan tipe Spiral-Circle-Spiral (S-C-S) karena berdasarkan persyaratan Bina Marga 2021 jika nilai p kontrol > 0.25 maka masuk kriteria S-C-S (Marga, 2021). Hasil evaluasi menunjukkan deviasi masif, dimana 28 dari 34 tikungan berstatus Tidak Memenuhi Syarat (TMS) Bina Marga 2021. Mayoritas kegagalan dipicu oleh panjang lengkung peralihan lapangan (L_s existing) yang terlalu panjang melampaui kontrol batasan teori desainnya, berakibat pada tumpang tindih (*overlap*) lengkung peralihan antar tikungan yang berdekatan (Suryadi & Azhari, 2023). Berikut di bawah ini ringkasan sampel evaluasi tikungan horizontal disajikan pada Tabel 1 dan Gambar 1.

No	Station	Sudut	Kecepatan	Tipe Tikungan	L_s	L_c	Kontrol L_s	Kontrol L_c	Hasil Evaluasi
1	0+056.434	80.579°	40 Km/Jam	S-C-S	40	44.4	33.3	66.7	Tidak Memenuhi Karena $L_s > L_s$ kontrol
2	0+202.555	39.881°	40 Km/Jam	S-C-S	36	19.7	33.3	66.7	Tidak Memenuhi $L_s > L_s$ kontrol
3	0+319.6015	52.407°	50 Km/Jam	S-C-S	39	79.9	41.7	83.3	Masih Memenuhi Persyaratan
4	0+527.4393	34.783°	50 Km/Jam	S-C-S	39	39.9	41.7	83.3	Masih Memenuhi Persyaratan
5	0+650	110.005°	40 Km/Jam	S-C-S	36	117.6	33.3	66.7	Tidak Memenuhi Karena $L_s > L_s$ kontrol & $L_c > L_c$ kontrol
