Tenaga Ahli Pekerjaan Rehabilitasi pada Longsoran Ruas Bts. Luwu Selatan – Bts. Kota Makale

Pengabdian kepada masyarakat ini berfokus pada peran tenaga ahli dalam pekerjaan rehabilitasi di daerah longsoran pada ruas jalan antara Bts. Luwu Selatan dan Bts. Kota Makale. PkM ini bertujuan untuk memberikan kontribusi nyata terhadap pemulihan infrastruktur setelah terjadinya longsor dan meningkatkan keterampilan serta pengetahuan tenaga ahli yang terlibat dalam proyek tersebut. Metodologi pengabdian mencakup observasi langsung ke daerah longsoran. Hasil dari kegiatan ini diharapkan dapat memberikan solusi efektif dalam rehabilitasi jalan, serta memberdayakan tenaga ahli untuk meningkatkan kapasitas dalam menghadapi tantangan pekerjaan sejenis di masa depan. Kegiatan ini tidak hanya mendukung pemulihan infrastruktur, tetapi juga bertujuan untuk mendorong pembangunan berkelanjutan dan peningkatan kualitas hidup masyarakat setempat.

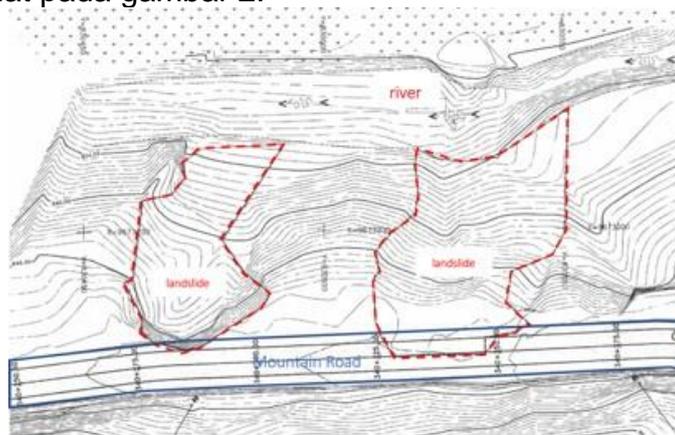
Gambar 2. Layout dan kontour

Analisis data pengukuran lereng dilakukan dengan melakukan survey topografi lereng menggunakan alat theodolite, statif, rambu ukur, meteran, alat tulis. Sedangkan untuk mengolah data pengukuran menggunakan program Microsoft Excel, dan AutoCAD. Dari hasil pengukuran survey pemetaan, data yang didapat pertama kali hanya ditulis di kertas menggunakan alat tulis. Data yang didapat tersebut lalu di masukan ke program Microsoft Excel untuk di rapikan dan di analisis menggunakan rumus-rumus yang telah disediakan sebelumnya. Setelah didapatkan hasil perhitungan seperti diatas, lalu hasil tersebut digambarkan menggunakan program AutoCAD untuk mendapatkan gambar tampak Cross Section dan kontur dari lereng tersebut. Hasil penggambaran melintang dan kontur lereng dapat dilihat pada gambar 2.

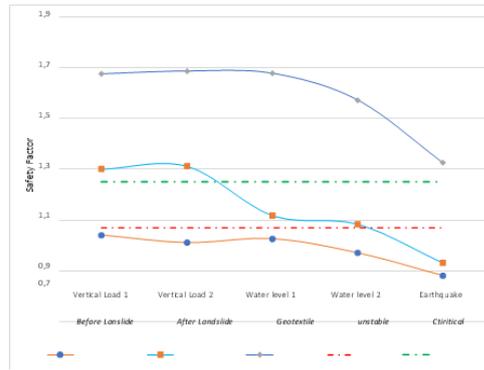
Gambar 3. Grafik angka keamanan perhitungan

Berdasarkan analisis menggunakan program Geoslope lereng setelah landslide didapatkan SF dengan variasi beban vertikal 1, dan beban vertikal 2 adalah 1,301 dan 1,312. Karena $SF \geq 1,25$, maka landslide jarang terjadi. Variasi muka air tanah 1, dan muka air tanah 2 adalah 1,119 dan 1,084. Karena SF antara 1,07 sampai 1,25, maka lereng keadaan kritis. Sedangkan gempa didapatkan SF sebesar 0,932. Karena $SF \leq 1,07$, maka lereng labil. Hasil perencanaan menggunakan perkuatan geotekstil pada lereng dengan mengubah sedikit geometri dari lereng asli setelah landslide, didapatkan SF variasi beban vertikal 1, dan beban vertikal 2 adalah 1,675 dan 1,686. Karena $SF \geq 1,25$, maka landslide jarang terjadi. Variasi muka air tanah 1 dan muka air tanah 2 adalah 1,677 dan 1,572. Karena $SF \geq 1,25$, maka landslide jarang terjadi. Sedangkan gempa didapatkan SF sebesar 1,326. Karena $SF \geq 1,25$, maka landslide jarang terjadi. Hasil dari perencanaan ini relatif stabil. Sebagai perbandingan SF sebelum dan sesudah landslide, serta setelah dilakukan perkuatan dapat dilihat pada gambar 3.

Penelitian ini menitikberatkan pada perbandingan antara safety factor pada lereng sebelum landslide, lereng kondisi eksisting, dan lereng dengan perkuatan geotekstil, juga permasalahan pada penggunaan geotekstil yang tidak berfungsi secara optimal yang diperlukan perencanaan ulang menggunakan program Geoslope. Pada lereng sebelum landslide, hasil analisis menggunakan program Geoslope didapatkan SF lereng setelah landslide dengan variasi beban vertikal 1, dan beban vertikal 2 adalah 1,041 dan 1,012. Karena $SF \leq 1,07$, maka lereng unstable. Variasi muka air tanah 1, dan muka air tanah 2 adalah 1,027 dan 0,971. Karena $SF \leq 1,07$, maka lereng labil. Sedangkan gempa didapatkan SF sebesar 0,882. Karena $SF \leq 1,07$, maka lereng unstable.

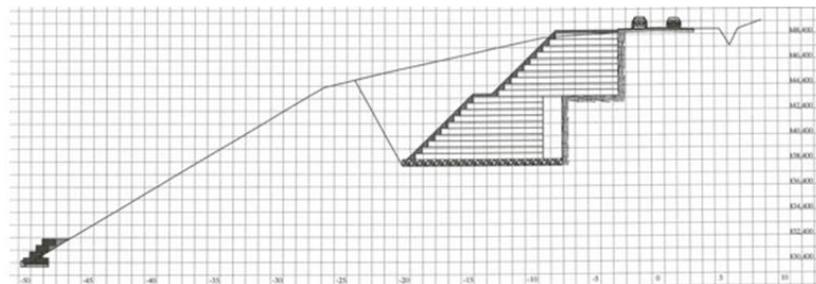
Gambar 4. Illustration geotextile instalment

Setelah menganalisis desain perkuatan geotekstil dengan perhitungan manual, lalu menganalisis stabilitasnya menggunakan program Geoslope dengan 2 variasi beban vertikal, 2 variasi muka air tanah, dan gempa untuk mencari SF di atas maka desain pemasangan geotextile dapat diilustrasikan seperti pada gambar 4. Panjang geotekstil pada lereng atas dibuat hampir seragam, sedangkan pada lereng bawah dibuat berbeda- beda. Penggunaan geotekstil tersebut lebih efisien karena tidak terjadi pemborosan geotekstil pada lereng bawah dan geotekstil pada lereng atas juga lebih berfungsi dalam meningkatkan nilai SF lereng secara keseluruhan.

Analisa berjenjang dengan kombinasi aplikasi dan manual menghasilkan safety factor yang dapat diimplementasikan. Hal tersebut menunjukkan adanya peningkatan setelah diberi perkuatan geotekstil. Meskipun demikian, kondisi ini dapat menjadi kurang efisien apabila terjadi pemborosan geotekstil. Kondisi tersebut dapat terjadi apabila penentuan Panjang geotextile tidak optimal. Misalnya adalah installment geotextile pada lereng atas tidak mencapai bidang landslide, sedangkan panjang geotekstil pada lereng bawah mengalami kelebihan. Oleh karena itu diperlukan perencanaan yang matang dengan mengurangi panjang geotekstil pada lereng bawah dan menambah panjang geotekstil pada lereng atas.

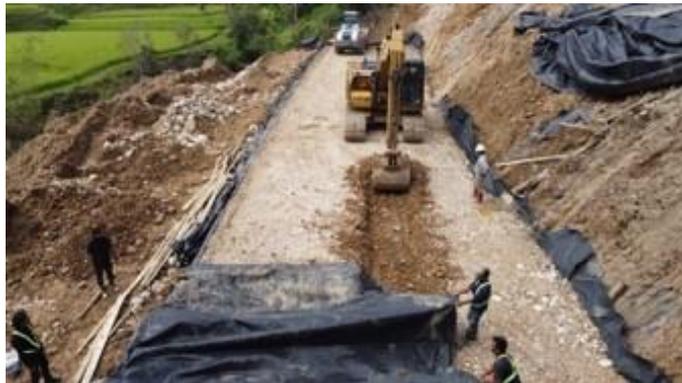
Gambar 5. Instalment of geotextile

Selanjutnya saat pemasangan, tempatkan Geotextile dengan arah panjang gulungan tegak lurus terhadap arah memanjang timbunan. Arah sambungan tidak boleh sejajar dengan arah memanjang timbunan, Oleh karena itu sebaiknya lebar bidang sudah diukur sebelumnya sehingga dapat disesuaikan dengan ukuran geotextile yang akan dipasangkan. Jika memang harus dilakukan penyambungan, sebaiknya disambung di pabrik sehingga menghasilkan lebar yang sesuai. Buka gulungan geotextile secara hati- hati dengan posisi melintang terhadap arah memanjang timbunan. Usahakan gulungan geotextile jangan diseret untuk menghindari Geotextile sobek yang mengakibatkan turunnya kekuatan atau kualitas materialnya. Pastikan saat merentangkan Geotextile tidak terdapat kerutan dan lipatan, kemudian tempatkan pemberat diatas Geotextile agar saat proses perentangan Geotextile tidak terangkat oleh angin. Sebelum melaksanakan penimbunan, pastikan Geotextile sudah terhampar sempurna dan tidak ada cacat, jika ternyata ditemukan cacat pada Geotextile, harus segera dilakukan perbaikan. Proses penghamparan geotextile dapat dilihat pada gambar 5.

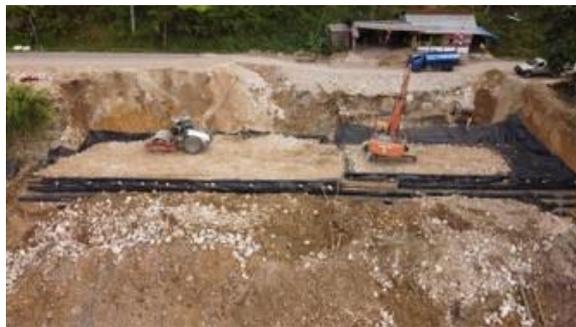
Gambar 6. Pemadatan material timbunan

Pada penimbunan lapis pertama, posisi alat konstruksi harus sejajar dengan alinyemen memanjang timbunan. Alat tidak diperbolehkan untuk berbelok atau memutar arah. Alat berat harus dibatasi ukuran dan beratnya untuk membatasi alur roda dari penghamparan pertama sebesar 75 mm. Jika terbentuk alur lebih dari 75 mm, kurangi ukuran/berat dari alat berat. Lapis pertama hanya boleh dipadatkan dengan menekannya menggunakan bulldozer, loader, atau alat lainnya. Setelah tinggi timbunan mencapai sekurang-kurangnya 60 cm di atas tanah asli, lapisan-lapisan berikutnya dapat dipadatkan dengan pemadat roda besi bergetar atau alat pemadat lain yang sesuai, proses pemadatan dapat dilihat pada gambar 6. Apabila terjadi pelunakan lokal akibat getaran maka matikan alat getarnya dan gunakan berat sendiri alat sebagai media pemadatan. Pada timbunan tak berbutir dapat digunakan jenis alat pemadatan yang lain.

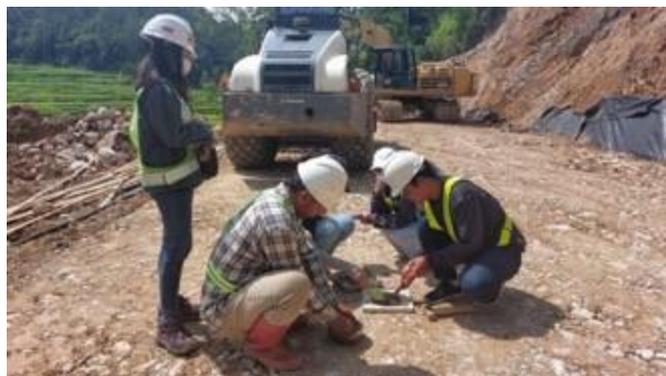
Gambar 7. Pengujian mutu lapangan

Penghamparan timbunan beberapa lapis pertama di atas geosintetik sebaiknya merupakan bahan berbutir yang lolos air. Penggunaan material dengan jenis ini akan memungkinkan terjadinya interaksi gesekan terbaik antara material timbunan dan geosintetik. Bahan ini juga berfungsi sebagai lapisan drainase yang dapat mendisipasi air pori berlebih dari tanah di bawahnya. Prosedur pelaksanaan konstruksi sangat berpengaruh terhadap kinerja perkuatan timbunan di atas tanah yang sangat lunak. Dengan demikian dibutuhkan pengawas konstruksi yang kompeten dan profesional. Pengawas lapangan harus dilatih dengan cukup sehingga mampu mengawasi setiap tahapan konstruksi. Pengawas Teknik harus memastikan bahwa bahan yang dikirimkan ke lokasi proyek telah sesuai dengan kebutuhan; Geosintetik tidak rusak selama konstruksi; dan tahapan konstruksi yang dibutuhkan telah diikuti dengan benar. Proses pengawasan dan pemeriksaan pekerjaan geosintetix dapat dilihat pada Gambar 7.
