## Implementasi Karakteristik Arsitektur Sasak pada Bangunan Resort Studi Kasus: Bangunan Fasilitas Utama di Aston *Sunset Beach* Resort, Gili Trawangan

<sup>1</sup>Kartika Tristanto, <sup>2</sup>Harry Kurniawan

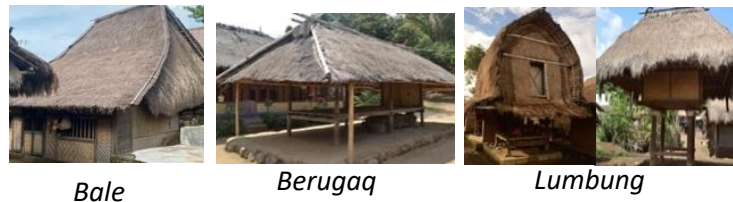
**Gambar 1.** Bangunan di permukiman Suku Sasak

Kelompok permukiman Sasak memiliki bangunan-bangunan tradisional didalamnya, di antaranya adalah *bale*, *berugak* dan *lumbung*.

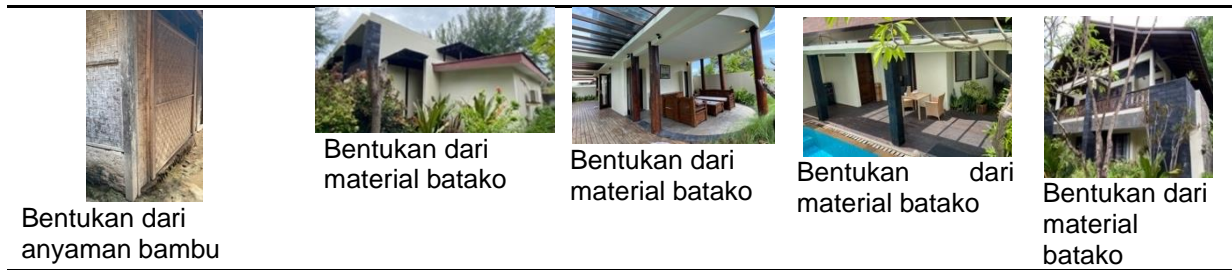
**Tabel 2.** Komparasi Elemen Dinding pada Bangunan Sasak dan Bangunan *Resort*

Bangunan Sasak secara memiliki bentuk dinding dengan bidang datar yang dibentuk dengan anyaman bambu yang juga digunakan sebagai tempat keluar masuknya udara melalui celah-celah anyamannya, bentuk dinding pada bangunan Sasak yang diuraikan pada tabel 2 memiliki kesamaan bentuk dengan dinding yang ada pada bangunan *resort* unit *room A*, *room B*, *room C* dan *room D* dimana keempat bangunan tersebut menggunakan bentuk bidang datar pada tiap dindingnya dengan perpaduan bentuk lengkung seperti pada *room C* dimana bentuk dinding lengkung tersebut juga terdapat pada bangunan lumbung ( jenis 1), namun lengkung pada bangunan lumbung berada pada bidang vertikal sedangkan bangunan *room C* terletak pada bidang horizontalnya. Dalam hal ini bentuk dinding pada bangunan *resort* dapat dikatakan mengimplementasikan bentuk dinding bangunan Sasak namun tidak dengan visualnya karena dinding *resort* dibentuk dari material batako.

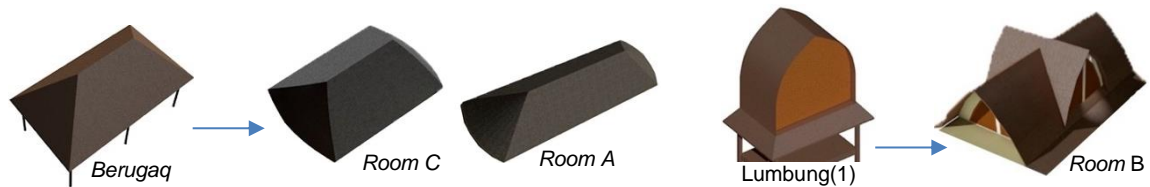
**Gambar 6.** Implementasi atap bangunan Sasak pada atap bangunan *resort*  
Sumber: Penulis, 2021

Arsitektur massa bangunan unit kamar di Aston *Sunset Beach Resort* secara keseluruhan menerapkan implementasi karakteristik arsitektur Sasak pada tampilan eksteriornya, terutama pada atap yang merupakan salah satu bagian elemen yang bentuknya memberikan ciri pada bangunan sebab letaknya yang dapat langsung terlihat oleh mata. Penerapan bentuk atap pada bangunan unit kamar *resort* ini didasari dari bentuk arsitektur atap bangunan *berugaq* dan lumbung (1).

Penerapannya pada bangunan unit kamar memiliki bentuk yang cukup berbeda dimana bentuknya dirancang dengan transformasi pada bagian tertentu dan di sesuaikan dengan konsep dari *resort*, namun masih dapat dikenali sebagai atap dari arsitektur Sasak. Kemudian elemen dasar bangunan dan dinding pada arsitektur bangunan Sasak juga menjadi pertimbangan dalam implementasi elemen dasar dan dinding pada tiap bangunan unit kamar, dimana pada tiap bangunan tersebut mengimplementasi bentuk dasar bangunan *beruqaq* yang memiliki bentuk persegi panjang dan pada bangunan *resort* pun mengadaptasi peninggian level permukaan lantai seperti pada bangunan Sasak hanya saja berbeda pada penerapannya, jika pada bangunan Sasak lantai dasar dalam pada bangunan itu sendiri dibuat lumayan tinggi dari permukaan tanah berbeda dengan bangunan unit kamar *resort* dimana ketinggian lantainya dimulai dari lantai area luar bangunannya, yaitu dimulai dari ketinggian teras bangunan.
