Penerapan Metode Faktor dalam Menentukan Umur Layananan Penggunaan Cat pada Bangunan Gedung (Studi Kasus: Gedung Bencoolen Mall Bengkulu)

Implementation of Factor Method for Determining Service Life of Exterior Paint for Building (Case Study: Bencoolen Mall, in Bengkulu)

Dwi Jenita Maharani¹, Nabila Siti Burnama², Jeply Murdiaman Guci³^{1,2,3} Departemen Teknik Sipil, Fakultas Teknik, Universitas AndalasEmail korespondensi: dwijenita@eng.unand.ac.id

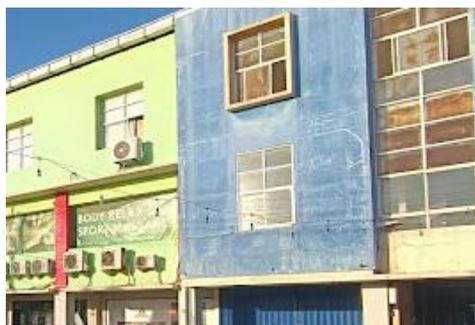
Gambar 2. Tampak Bencoolen Mall yang masih pudar dan belum ada perbaikan pengecatan
Sumber: Dokumentasi Pribadi

Data yang didapatkan dalam penelitian ini berdasarkan survei dan pengamatan langsung dengan objek yang akan diteliti. Objek penelitian berupa pengecatan bagian luar gedung. Hasil penelitian dapat dilihat pada gambar di bawah ini:

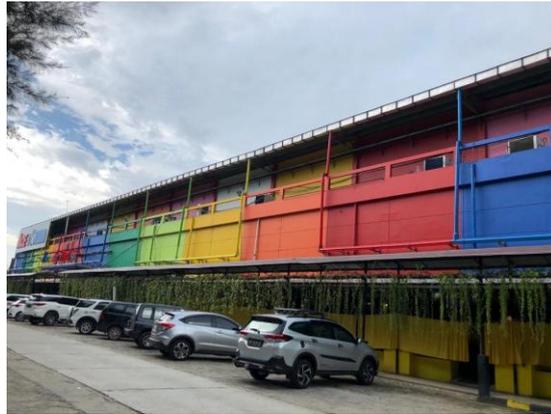
Gambar 3. Tampak Belakang Bencoolen Mall setelah dilakukan pengecatan
Sumber: Dokumentasi Pribadi

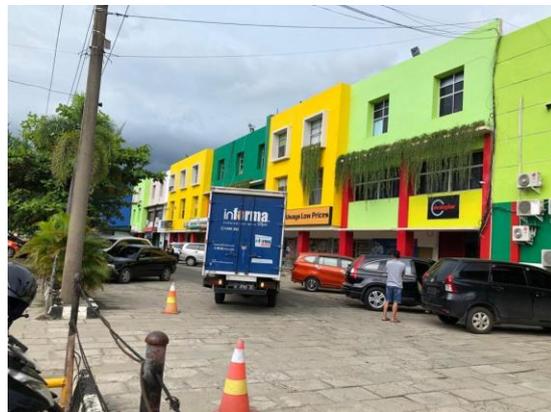
Gambar 4. Tampak samping Bencoolen Mall setelah dilakukan pengecatan
Sumber: Dokumentasi Pribadi
