Analisis Sistem Drainase terhadap Genangan (Banjir) di Kota Batam (studi kasus : jalan duyung kecamatan batu ampar)

^{1,2}Program Sarjana Teknik Sipil, Fakultas Teknik Sipil dan Perencanaan,
Universitas Internasional Batam

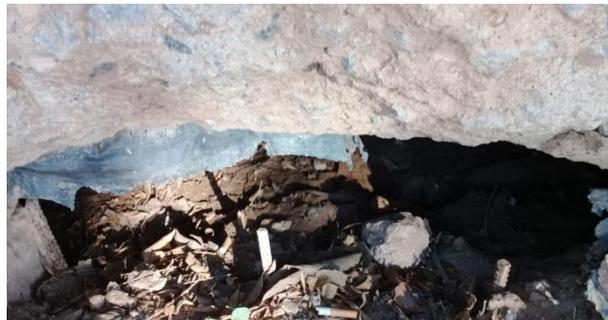
Jenis saluran yang digunakan pada Jalan Duyung Kecamatan Batu Ampar ini merupakan jenis saluran persegi tertutup sehingga untuk melakukan pembersihan sangat sulit dilakukan. Dibeberapa musim penghujan terjadi genangan rata-rata setinggi 20-30 cm, yang menutupi jalan yang akan di lewati para pengguna jalan yang sangat mengganggu para pengguna jalan tersebut.

Gambar 3. Kondisi jalur air di saluran drainase

Berdasarkan hasil observasi penulis didapatkan data bahwa Jalan Duyung Kecamatan Batu Ampar merupakan kawasan Industri dimana terdapat banyak perusahaan yang bergerak dibidang *Cargo* dan *Movement Cargo*. Jalanan area tersebut tidak di beton atau di aspal, sehingga jalanan area sekitaran drainase masih tanah asli fungsinya untuk mengurangi kerusakan pada jalan dikarenakan banyaknya mobil *container* yang lalu lalang serta tumpukan container. Di satu sisi tanah dan pasir tersebut akan tertiuap angin sehingga jalanan sekitaran area drainase terdapat banyak pasir dan tanah yang dapat menyumbang aliran air ketika hujan tiba.

- Berdasarkan hasil observasi, saluran drainase jenis tertutup menjadi pemicu tersumbatnya aliran air yang akan masuk kedalam saluran. Karna, pipa saluran tertutupi oleh tanah dan pasir yang berasal dari jalan yang tidak di aspal dikarenakan perusahaan-perusahaan didaerah Jalan Duyung Kecamatan Batu Ampar bergerak dibidang *Cargo* dan *Movement Cargo*.
