Evaluation of Road Damage Using the Pavement Condition Index (PCI) Method on the Leuwikidang Highway, Majalengka Regency

Evaluasi Kerusakan Jalan Menggunakan Metode Pavement Condition Index (PCI) Pada Jalan Raya Leuwikidang, Kabupaten Majalengka

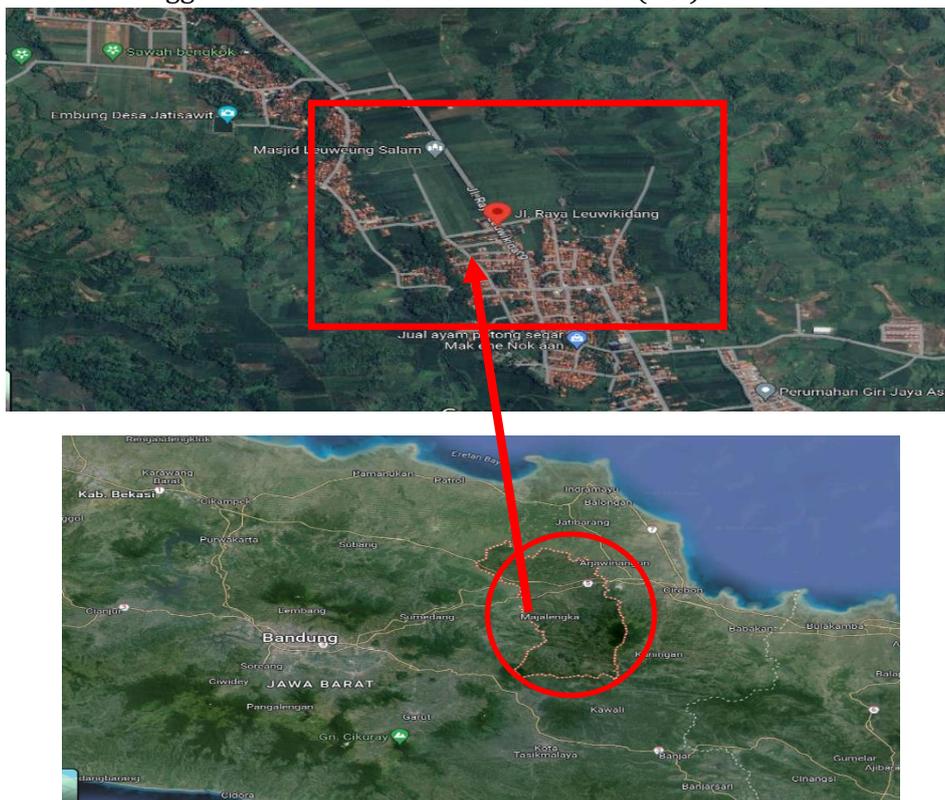
Penelitian ini menggunakan data primer berupa penelitian deksriptif yaitu suatu pendekatan langsung ke lokasi untuk mengetahui gambaran langsung kerusakan jalan. Lokasi penelitian berada di jalan raya Leuwikidang, Kabupaten Majalengka dan untuk mengetahui kerusakan jalan dengan survey langsung ke lokasi pada hari Minggu 30 Juni 2024. Jalan raya Leuwikidang yang merupakan jalan alternatif penghubung dua wilayah mengalami kerusakan perkerasan jalan. Oleh karena itu untuk evaluasi jalan tersebut menggunakan Pavement Condition Index (PCI).
